AAB Afd. 14 Østerbro Ressourcerapport

Sagsnr. 791438
Maj 2021

Dato: 26. maj 2021

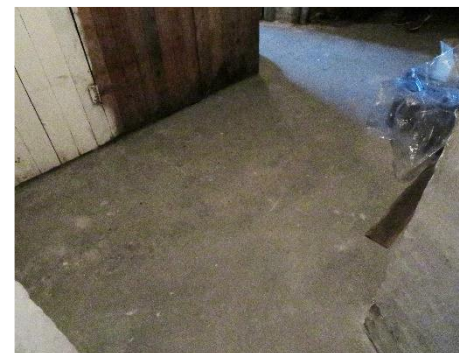
Afhængig af betonens kvalitet, kan der godt komme fugt ind fra jorden – og dette kan ses nogle steder i kælderen. Omfanget vurderes dog at være begrænset, og problemet mest kosmetisk. Fugten er ikke i væsentlig grad forårsaget af mangel på ventilation. Kælderen virker fornuftigt ventileret.

Kældergulv

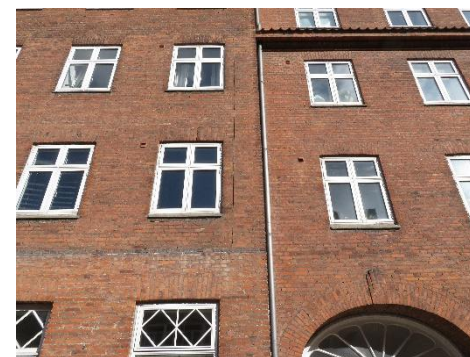
Som det fremgår af termofotos, har vinduerne en meget dårlig isoleringsevne. Det betyder at der er et kraftigt kuldenedfald fra vinduerne. Da der ikke er en radiator under alle vinduer til at bremse det, vil de opleves som meget kolde.

Vinduer mod gade

Vinduerne mod både gaden og gården er nedslidte og bør udskiftes til nye vinduer i Energimærke A.

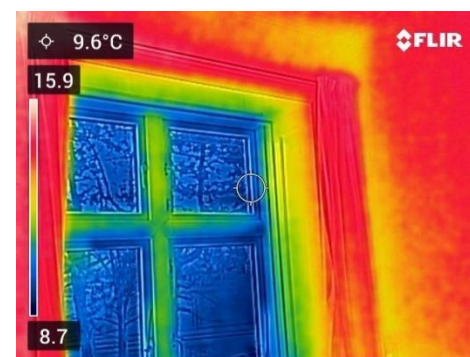
Kolde kanter

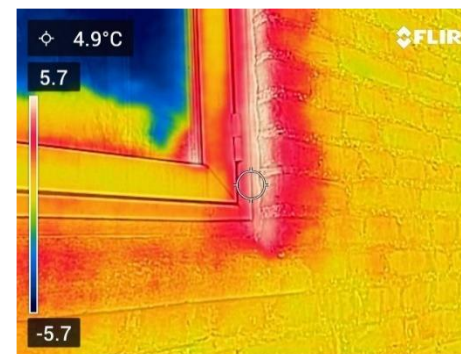
Vinduerne er udført med bløde fuger, som angives at have en levetid på ca. 15 år. I praksis kan de holde længere, men jeres fuger er lige så gamle som vinduerne.

Termofoto af vinduesfuge

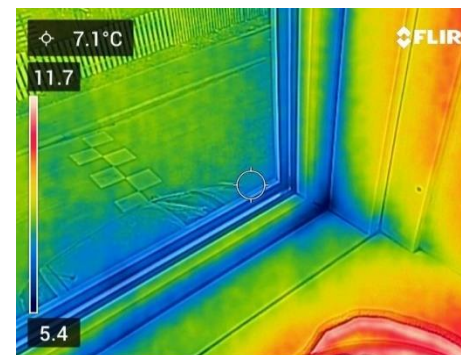
På termofotoet kan man se, hvor kolde kanterne på et ældre termoglas er.

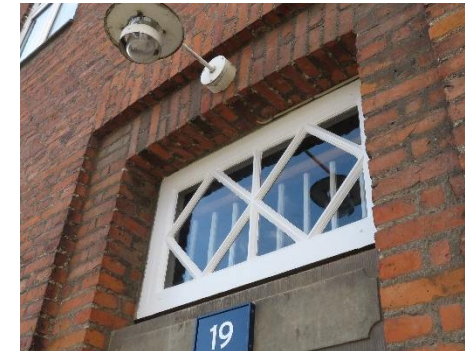
1 lags glas over hovedtrappedør

De kan i stedet energiforbedres ved at montere energiglas som forsatsvindue eller optoglas, der hvor der er 1 lags glas. Dørene justeres og der monteres tætningslister, så de lukker mere tæt.

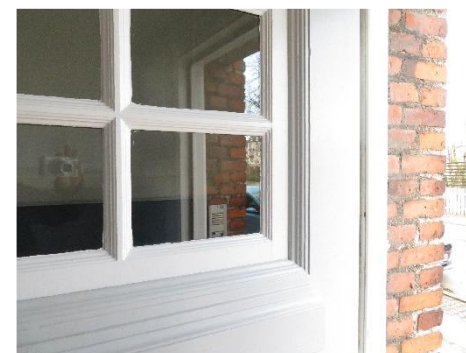
Et lag glas med sproser

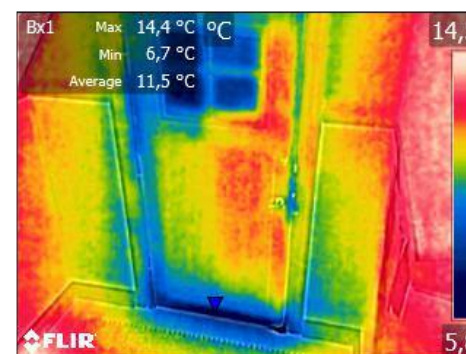
Termofoto af hoveddør indefra

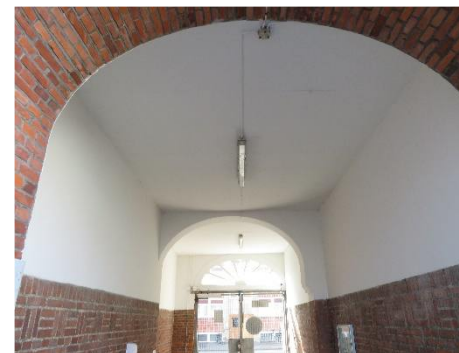
Portloft er isoleret

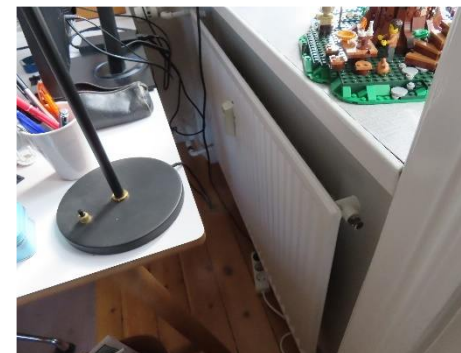
Enkelte steder er der monteret 1 plade konvektionsradiatorer, hvilket kan virke underdimensioneret. Vi har sammenholdt det dimensionerende varmetab, ud fra energimærkets beregningsmodel med kommunens arkiv for dimensionerne på radiatoranlægget. I mindre stikprøve er der ikke tegn på underdimensionering.

Radiator med enkelt plade

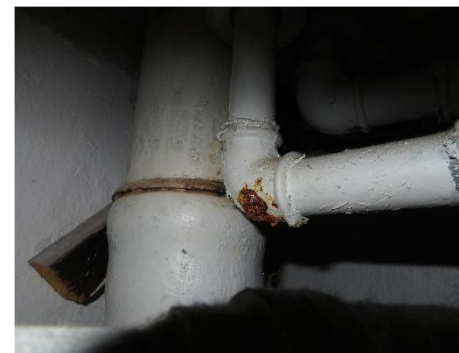
Galvaniseret stål kan ikke længere anvendes til vandinstallationer, da det har vist sig at nyere galvaniseret stål har en relativ kort holdbarhed inden gennemtæring. Vi ser ofte at rørene kan holde i en del år, men ikke i nærheden af holdbarheden af for eksempel rustfrit stål.

Tæring på vandinstallation

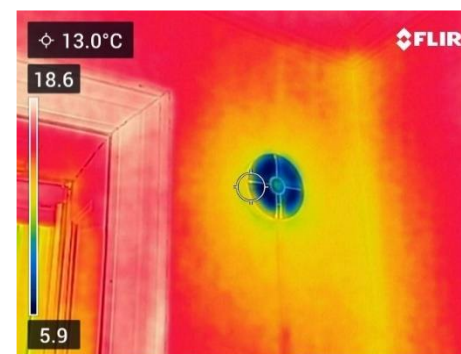
Der er monteret udluftningsventiler i ydervæggene i lejlighederne. Disse bidrager med erstatningsluft, men om vinteren er udeluften meget kold og luftsiftet vil derfor betyde øget varmetab.

Termofoto af udluftningsventil
