AAB Afd. 14 Østerbro Ressourcerapport

Sagsnr. 791438
Maj 2021

Dato: 26. maj 2021

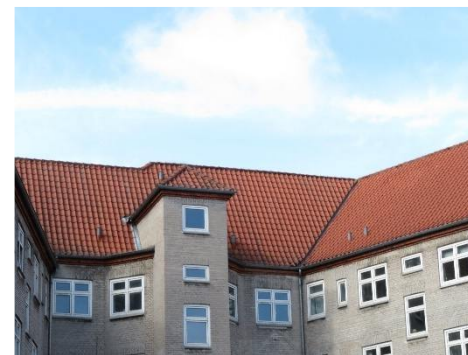
Tag

Tagbeklædningen er udskiftet til nyt inden for de seneste år og er i god stand. Det kan overvejes at montere solceller på taget.

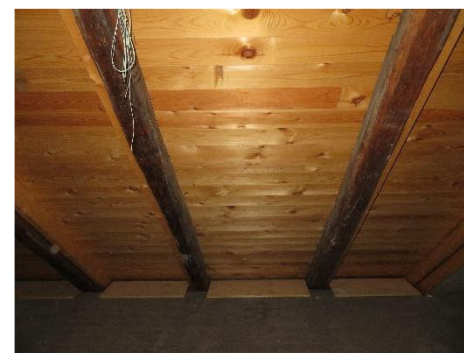
Fast undertag

Taget er udført med fast undertag af brædder og tagpap.

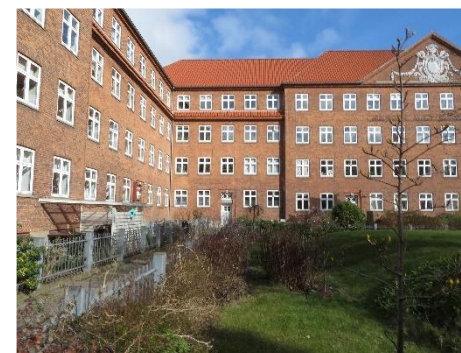
Gadefacade

Facaderne mod både gade og gård er i god stand. Det kan overvejes at efterisolere gårdfacaden udvendigt.

Facaden mod gaden er udført i blank mur i røde teglsten.

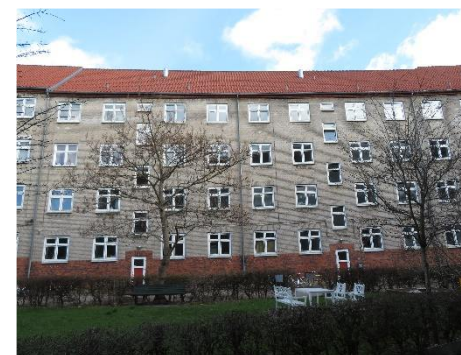
Gårdfacade

Mod gården er facaden også udført i blank mur, men med røde tegl i underdelen og lyse gule teglsten i overdelen.

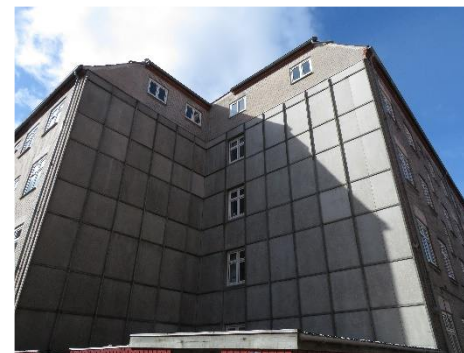
Gavle isoleret udvendigt

De frie gavle er efterisoleret udvendigt med ca. 100 mm isolering. Den er afsluttet med eternitplader.

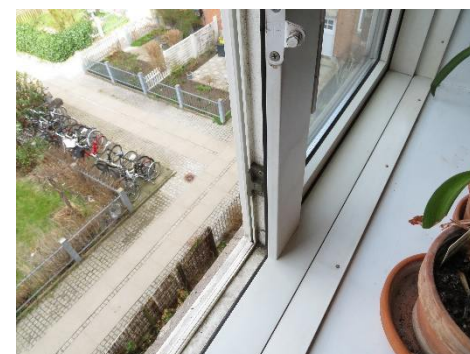
Plastvindue

Vinduerne er ældre vindueselementer i plast med termoglas.

Vinduerne mod både gaden og gården er nedslidte og bør udskiftes til nye vinduer i Energimærke A.

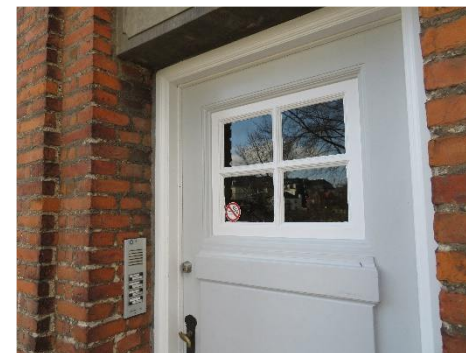
Hovedtrappedør

Hovedtrappedørene er både af udseende og kvalitet af høj værdi, og oprindelige døre som disse har høj bevaringsværdi, som forsvinder hvis dørene udskiftes til nye.

De kan i stedet energiforbedres ved at montere energiglas som forsatsvindue eller optoglas, der hvor der er 1 lags glas. Dørene justeres og der monteres tætningslister, så de lukker mere tæt.

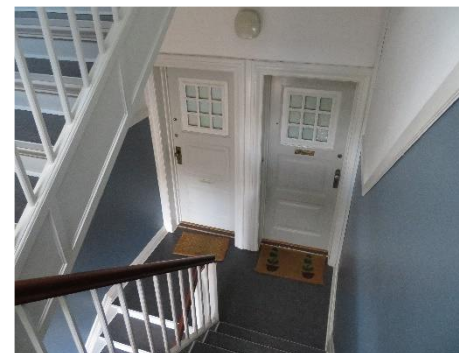
Lejlighedsdøre i trappeopgang

Dørene på hovedtrappen er oprindelige, med fine profiler og fyldninger og standarddøre vil ikke bevare det samme udtryk som de eksisterende døre har. Det er muligt at få specialfremstillet nye døre, der har samme udseende som de oprindelige, men med moderne brandsikring og lydtæthed.

De nye døre vil være udført uden brevsprække, da der er fælles postkasseanlæg i opgangen. Dørene vil have 3-punktlukke som sikrer at dørene slutter tæt. Udskiftning til nye døre giver en del fordele:

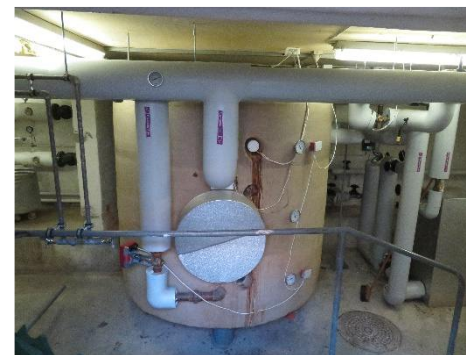
Varmecentral

Der er en nyere automatisk modulerende cirkulationspumpe.

HOFOR har ifølge ejendommen for nyligt optimeret på varmekurven, hvilket betød at nogle beboere ikke kunne holde varmen - så ændringen blev rullet tilbage.

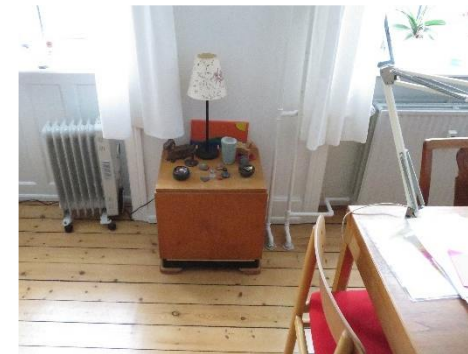
Der er beboere som oplever problemer med at opvarme deres lejlighed.

Der er i de fleste rum med 2 vinduer kun 1 radiator monteret.

Vi vurderer at problemerne formentlig ikke skyldes radiatoranlægget, men nærmere at der er et stort varmetab og kuldenedfald som sammen med udsugningsanlægget giver træk- og opvarmningsproblemer.

Radiator i lejlighed

Det bør undersøges om forindstillelige termostatventiler er korrekt indstillet.

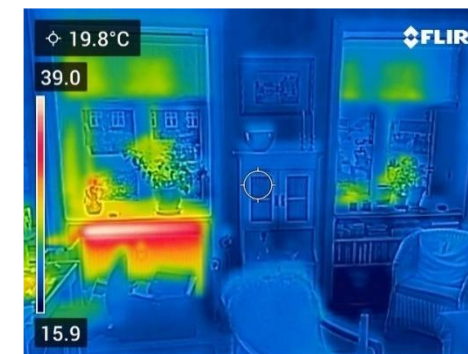
Termofoto af radiator under vindue

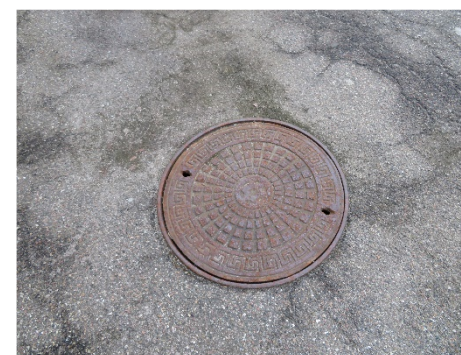
Kloakdæksel i gård

Kloakledninger findes i form af afløbsledninger fra køkken og toilet, tagvand fra tagrender og nedløbsrør, og overfladevand fra gården.

Kloakledningerne er renoveret med foring i 2019

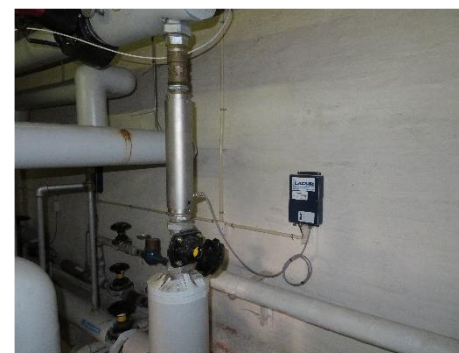
Der er monteret et Lagur ultralydssystem på det varme brugsvand, der skal reducere udfældningen af kalk fra vandet.

Lagur ultralydssystem

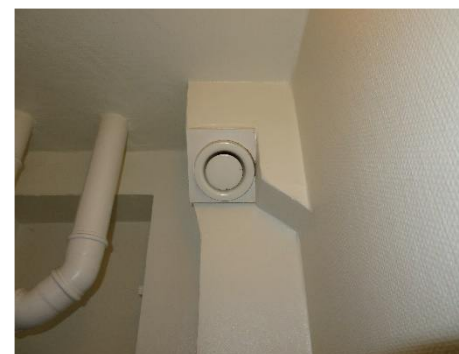
Der er ifølge boligforeningen eksempler på beboere der blokerer udsugningsventiler. Det kan betyde at der suges større luftmængde fra andre boliger.

Udsugningsventil i badeværelse

For kraftigt sug medfører både at lejligheden har et unødigt varmetab, men formentlig også at ventilatoren bruger for meget el.

A4 Vi anbefaler at der foretages en fuldstændig kontrol, rensning og indregulering af ventilationsanlægget.

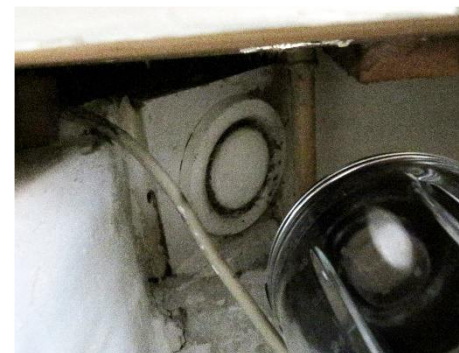
Udsugningsventil i køkken, gemt i køkkenskab

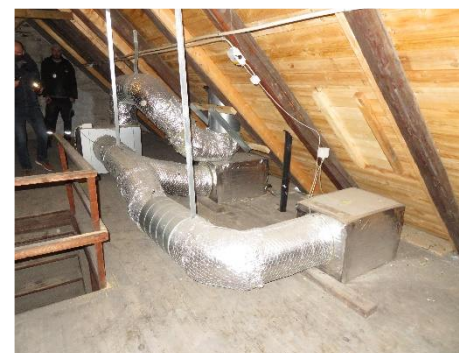
Ventilationsanlæg på loftet

Det er et mekanisk ventilationssystem, dvs. et udsugningsanlæg, som suger luft fra lejlighederne. Ventilationsaggregatet (udsugningsmotoren) sidder på loftet.

I forbindelse med en gennemgang af anlægget bør det vurderes, om det kan betale sig at udskifte ventilationsaggregatet til en mere energibesparende type eller etablere varmegenvinding.

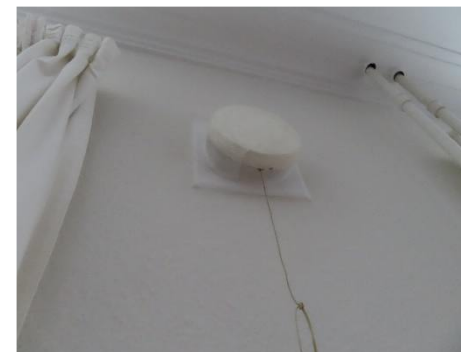
Udluftningsventil

Der er monteret udluftningsventiler i ydervæggene i lejlighederne. Disse bidrager med erstatningsluft, men om vinteren er udeluften meget kold og luftsiftet vil derfor betyde øget varmetab.
